# אירועי גשם בערבה 26-27.1.2013

Dead Sea & Arava  
Science Center

אינה רבקין  
חנן גינת  
ינאי שלומי

## מטרתה של מצגת זו לתת מידע על אירועי הגשם והשטפונות שהיו באזור הערבה בתאריכים

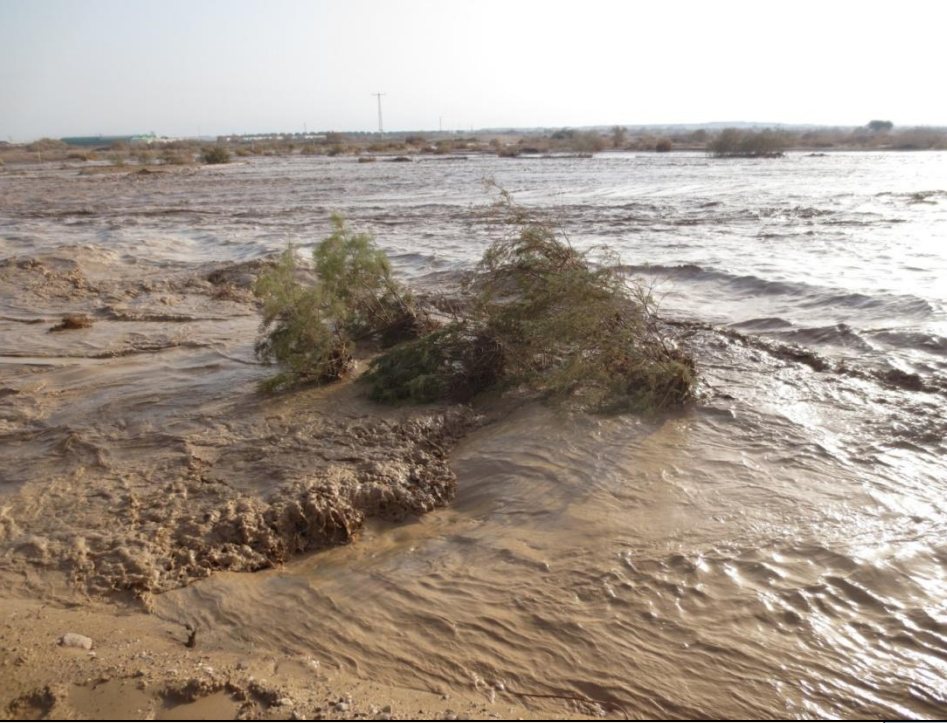
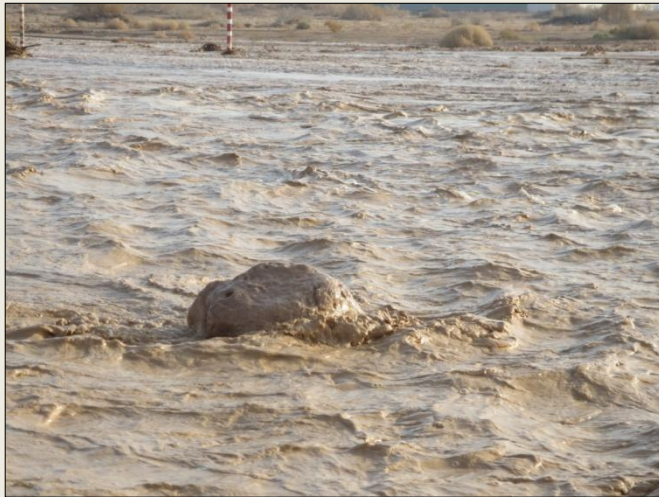
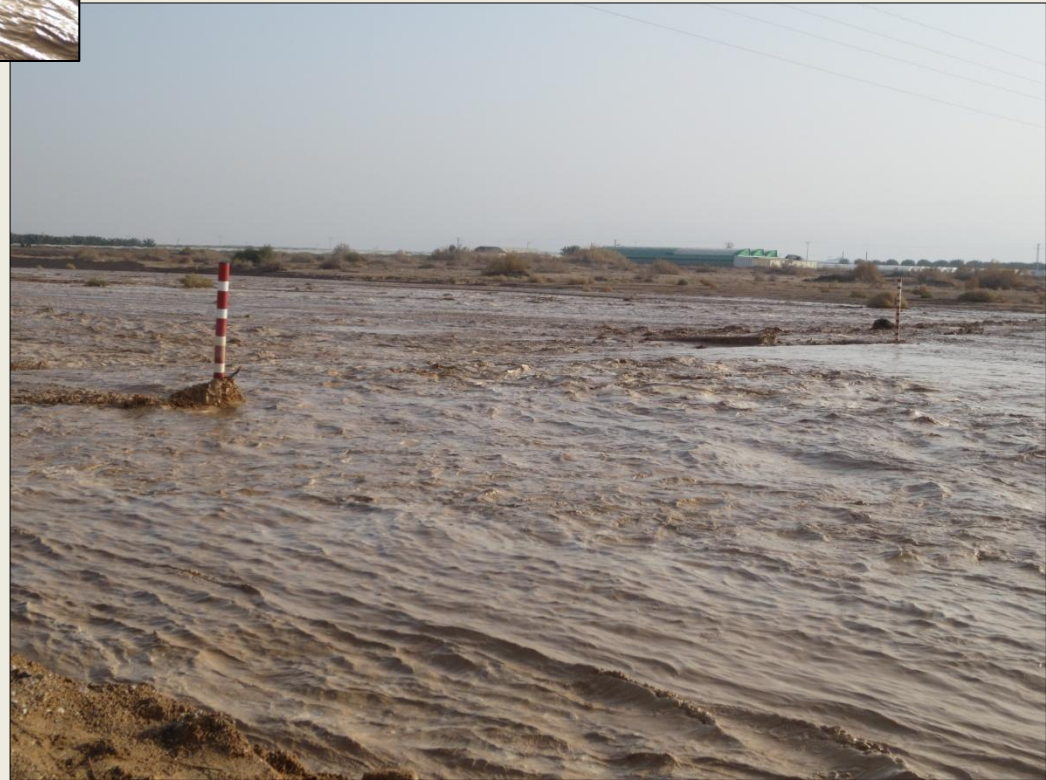
שטפון בעוצמה גבוהה בנחל ערבה ביום ראשון  
27.1.13.

מקור המים מנחלים שהגיעו מירדן (ואדי  
פידאן)

ספיקת המים גבוהה יותר מהספיקה בשטפון  
ב- 9.1.

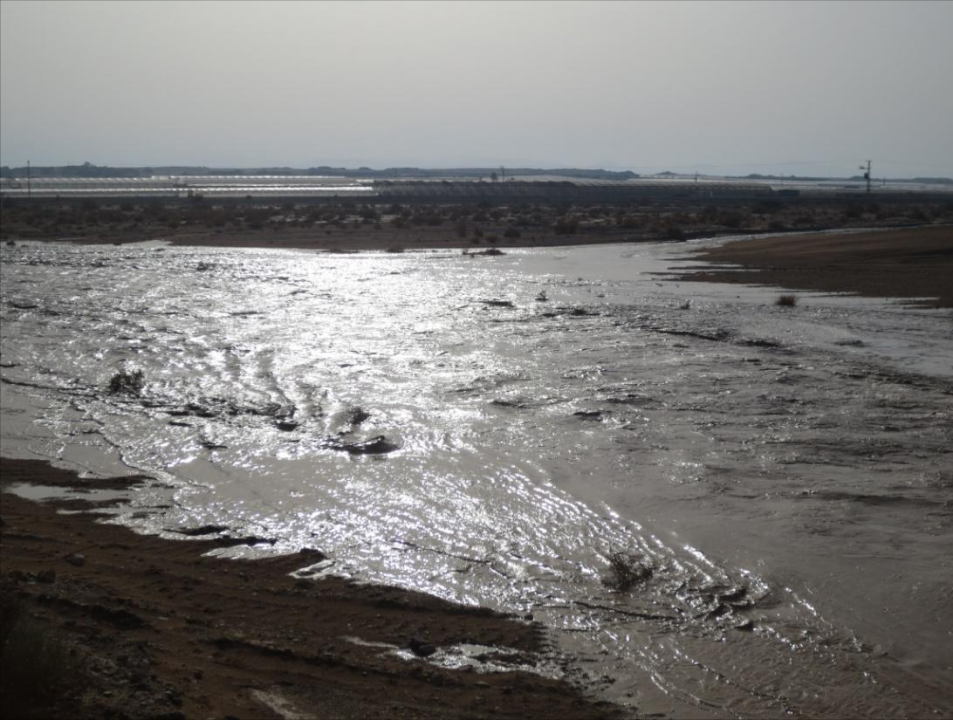
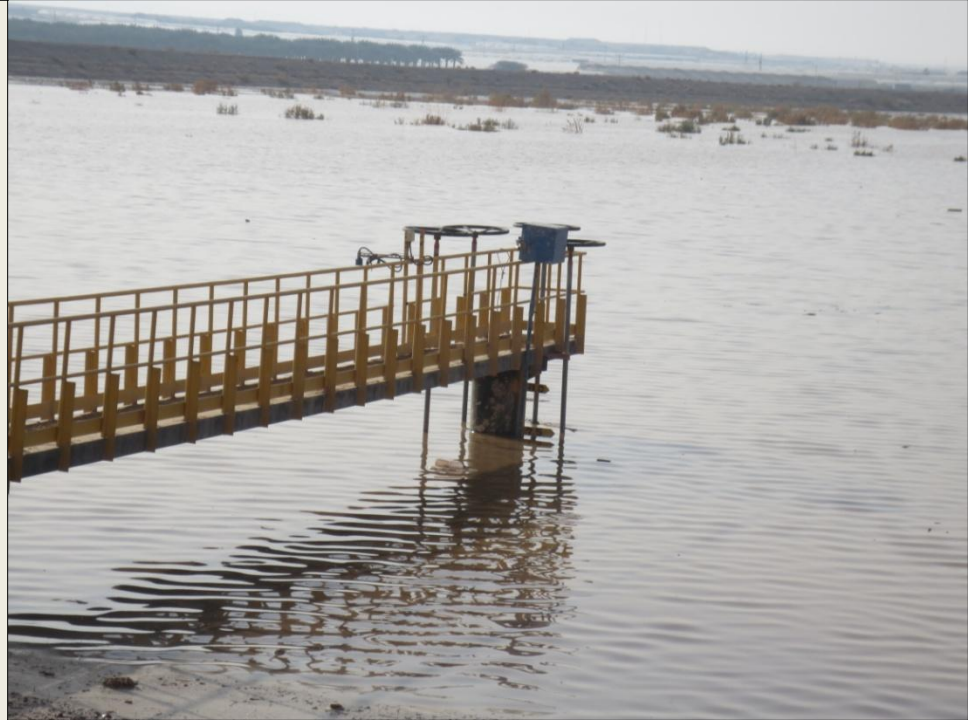
מאגר חצבה מתמלא עד לגובה של 7.5 מטרים (תמונה ימנית תחתונה) המים ממשיכים לזרום בנחל הערבה למאגר עידן (תמונה שמאלית עליונה).

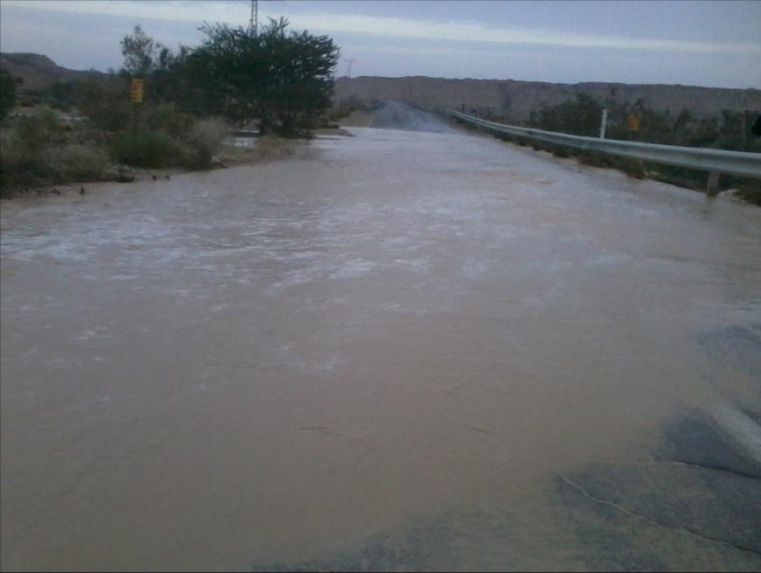
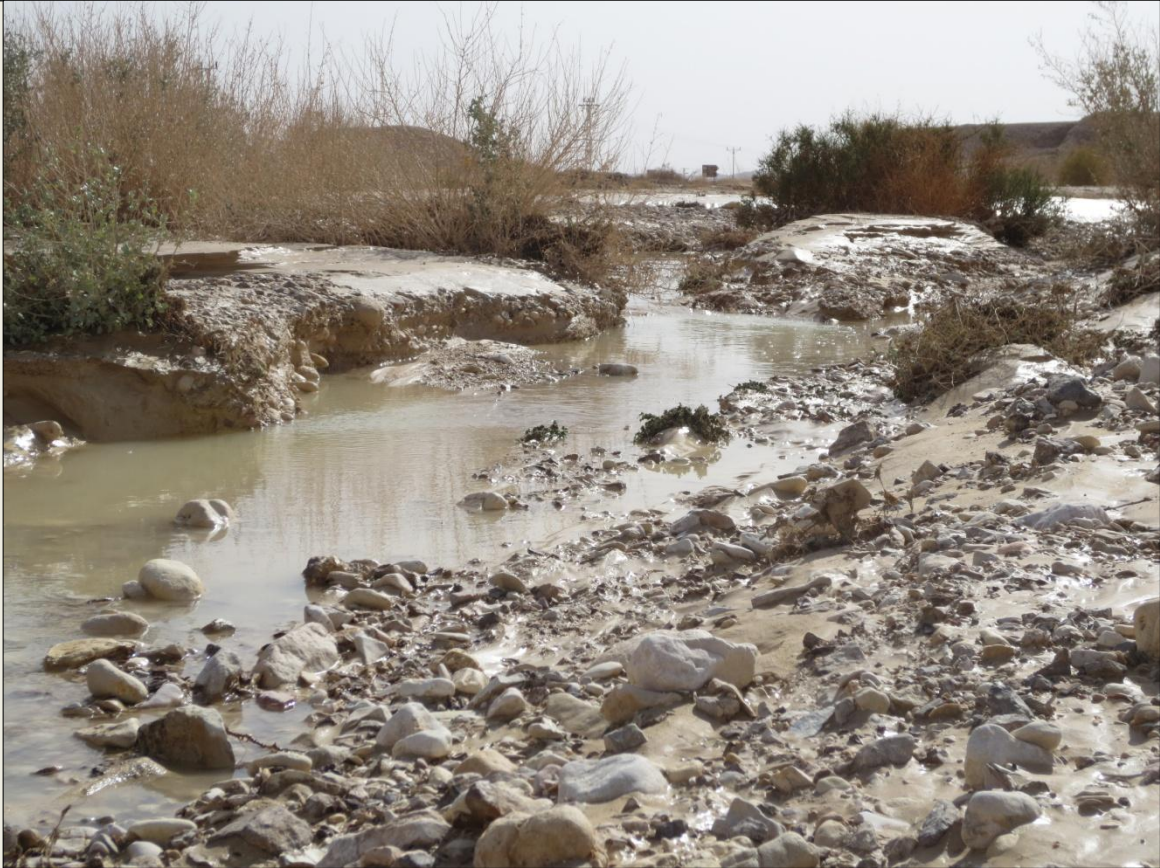
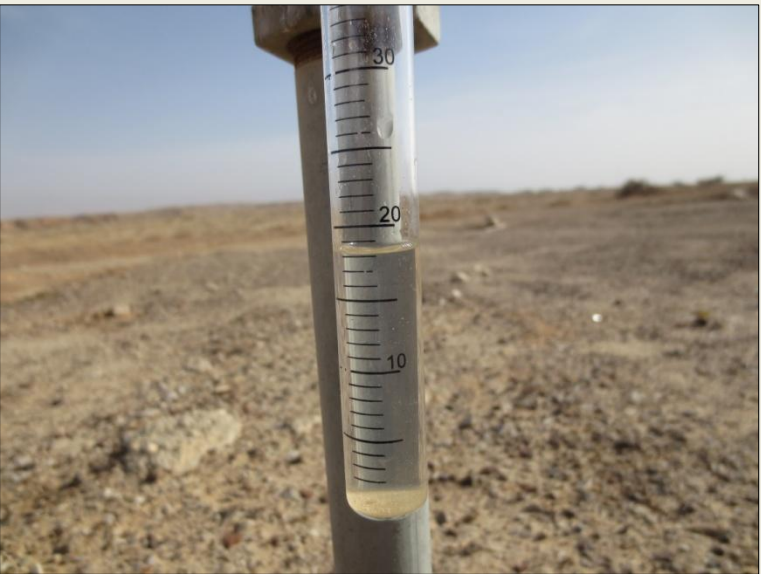
פינה שמאלית עליונה- נחל עידן  
פינה ימנית תחתונה - נחל עשוש  
פינה שמאלית תחתונה- 19 מילימטר גשם  
במד גשם, סמוך לנחל עשוש

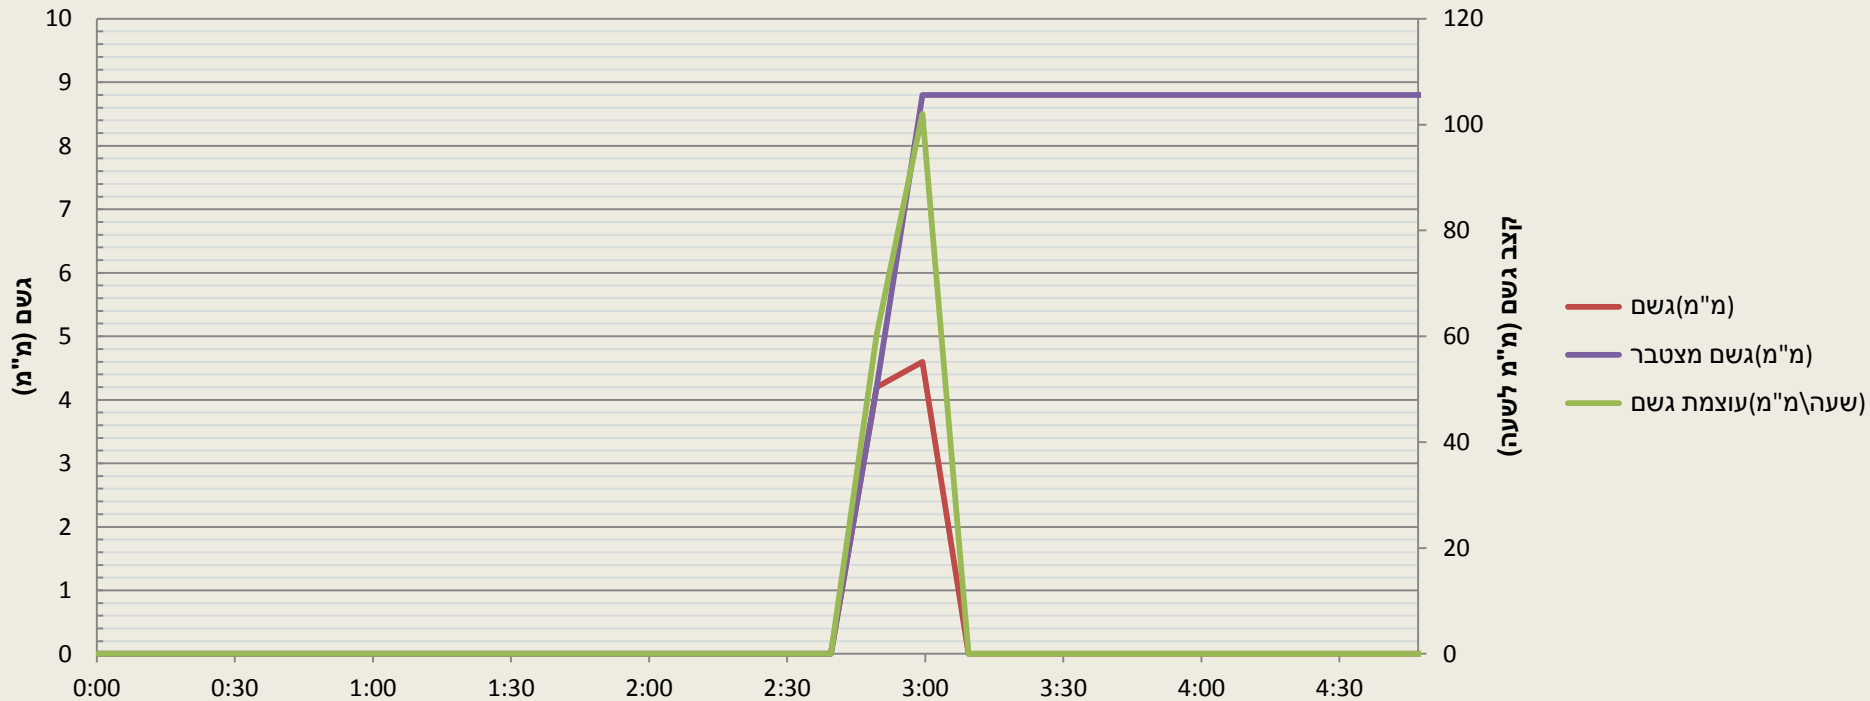
## 27.1.13 גשם ביטבתה אירוע

רישום הגשם בהידרוגרף המצורף להלן לקוח מהתחנה המטאורולוגית הדיגיטלית הממוקמת בביה"ס מעלה שחרות ביטבתה. עוצמת הגשם הגיעה עד 100 מ"מ לשעה למשך דקות ספורות.

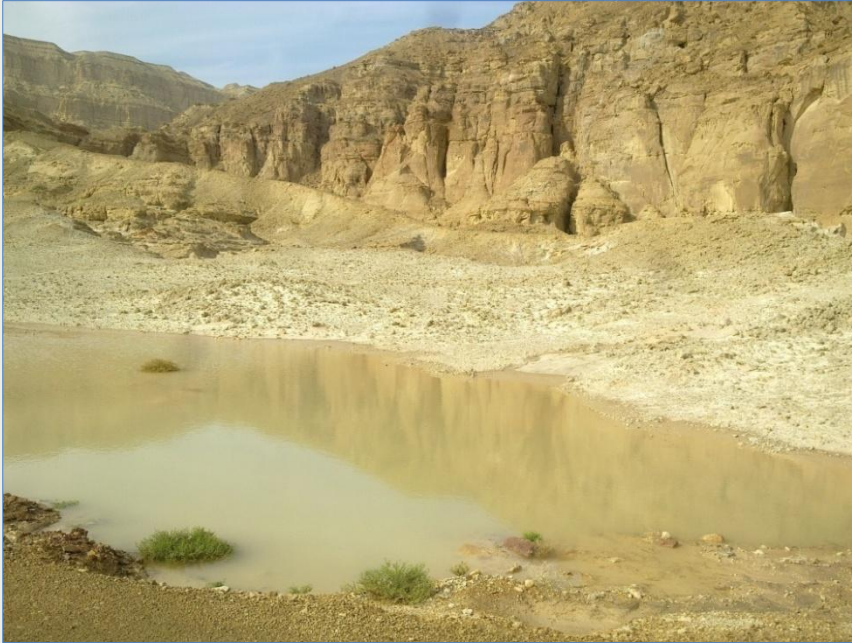
ציורי המרכבות לא ניזוקו

שלולית באזור הקשתות

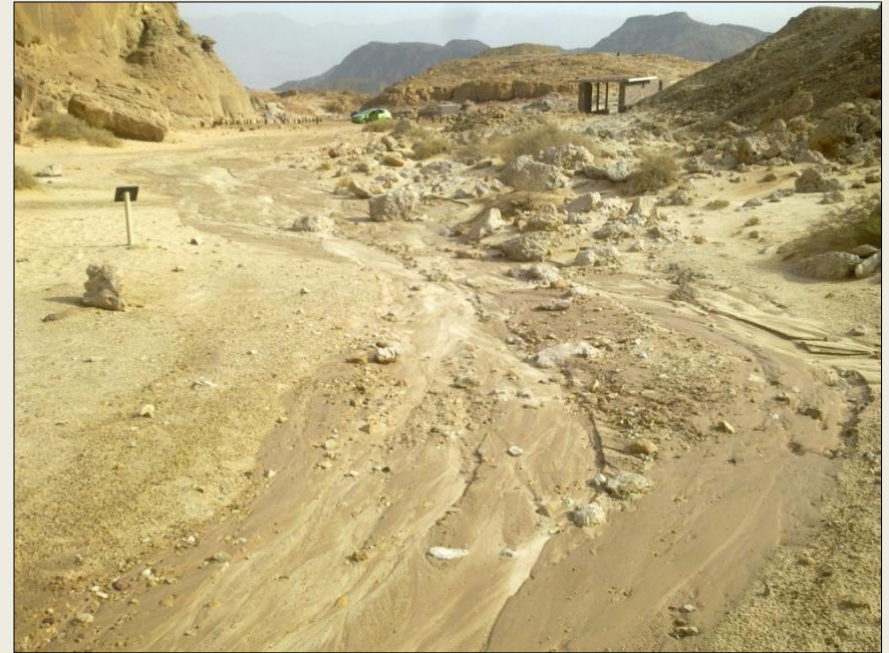
זרימה באזור המרכבות

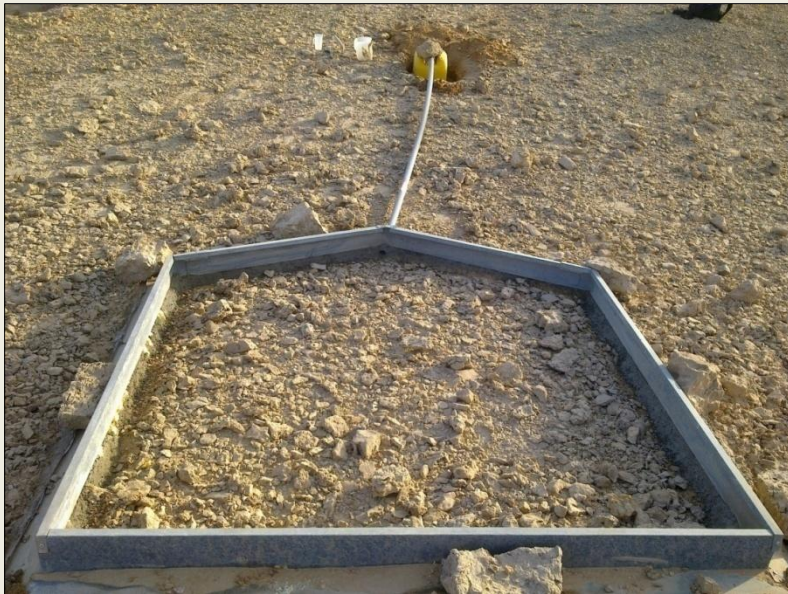
לפני כשבועיים הוקמו ע"י מרכז המדע חלקות נגר למדידת מוליכות הידראולית. החלקות הוקמו כק"מ אחד דרום מערבית לקיבוץ גרופית. לחלקות הנגר שטח אחיד של 3.8 מ"ר ושיפוע דומה של 27 מעלות.

חלקה על גבי תלוס גירני  
אפקטיביות הגשם כ 73%

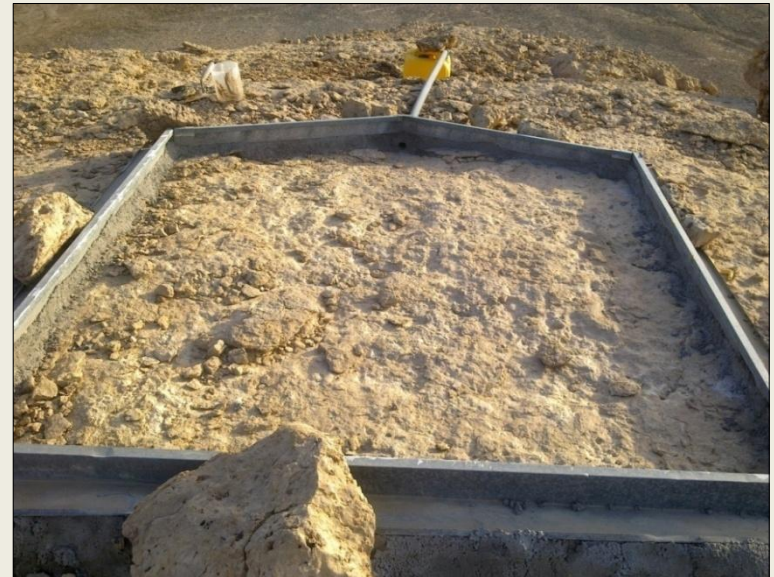
חלקה על גבי משטח סלע גיר  
אפקטיביות הגשם שנמדדה 46%
